Centre hospitalier de Béziers

Etude de diagnostic des charges

De terrasses végétalisées

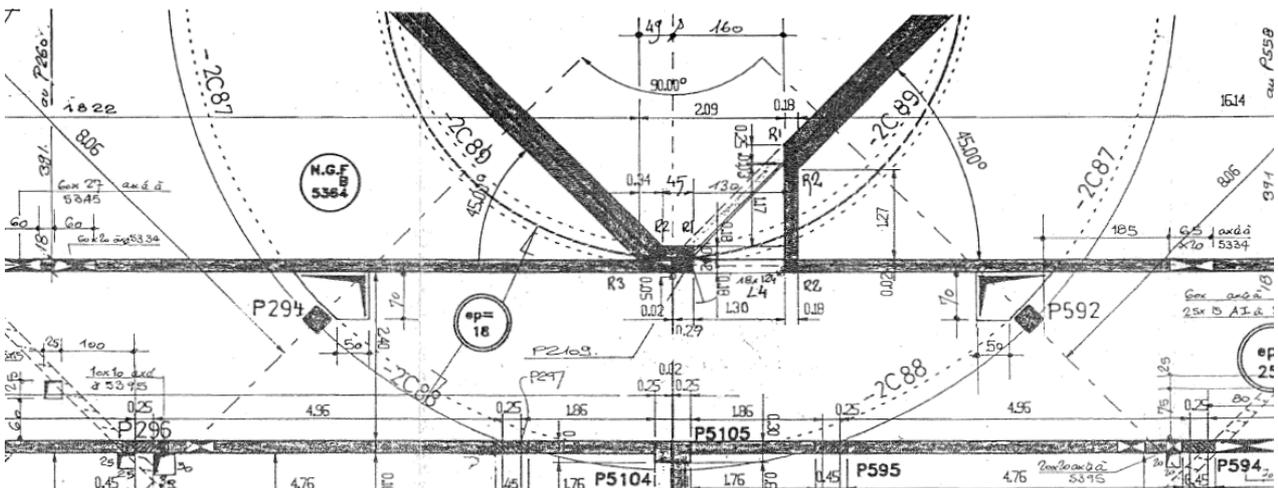
Extrait plan 01.D.SS.10 haut de R-2 (charges sur patio ancienne fontaine R-1) :

Il n'y a donc aucune indication de charge sur ce niveau.

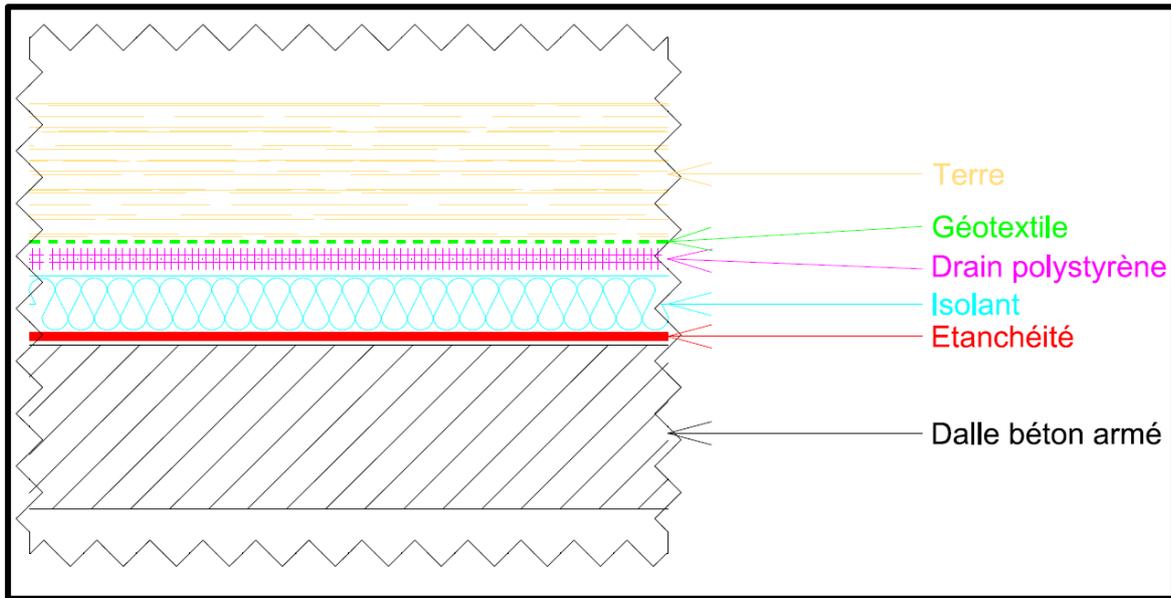
Les relevés montrent un complexe comme suit sur la zone en couronne autour du bassin :

Il a été réalisé 7 points de mesure de l'épaisseur de terre : 2 par sondage creusé et 5 au niveau de différents regards d'eaux pluviales.

- 14cm (sondage contre trop plein)
- 20cm (regard trop plein)
- 16cm (sondage)
- 18cm (regard EP)
- 19cm (regard EP)
- 17cm (regard trop plein)
- 18cm (regard EP)

Il résulte donc une épaisseur moyenne de terre de 17cm. Avec une masse volumique moyenne humide estimée à 1800kg/m^3 , il vient une charge permanente de 306kg/m^2

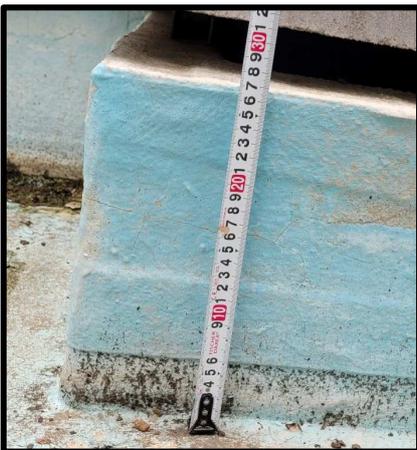
Pour la zone bassin, comme il est actuellement vide, les niveaux de déversoirs sont :

Le niveau d'eau admis dans le bassin est donc de 26-27cm soit une charge permanente de 260 à 270kg/m^2

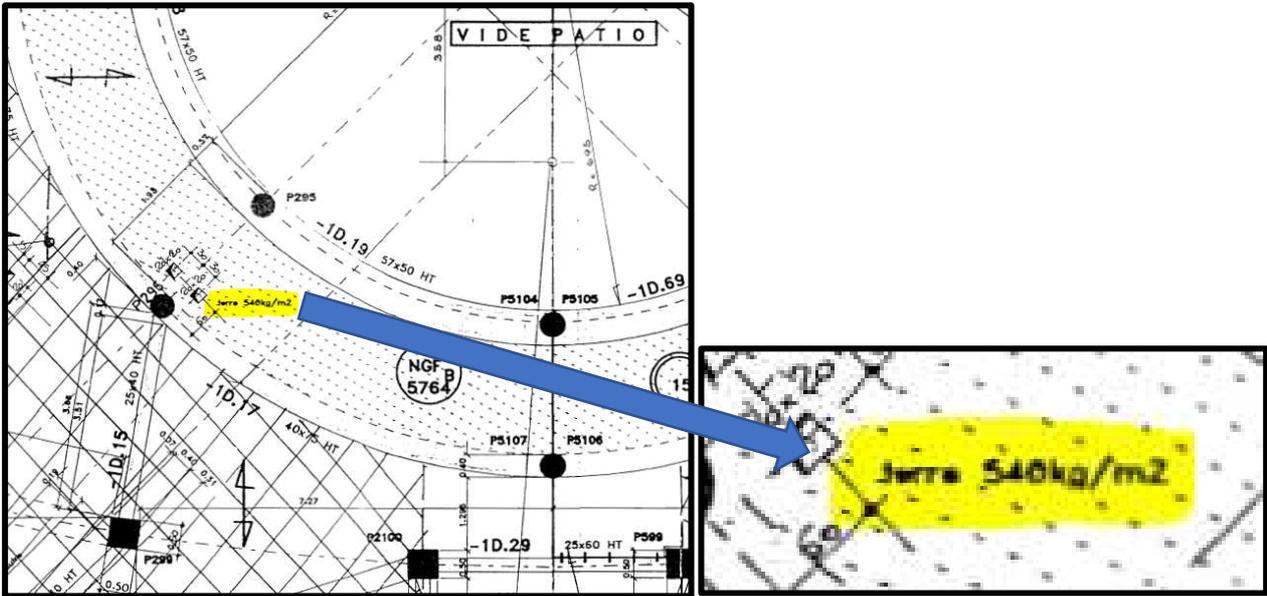
Extrait plan 01.D.S.20 haut de R-1 (charges sur coursiive RdC) :

La charge permanente de terre de conception est donc de 540kg/m² pour ce niveau.

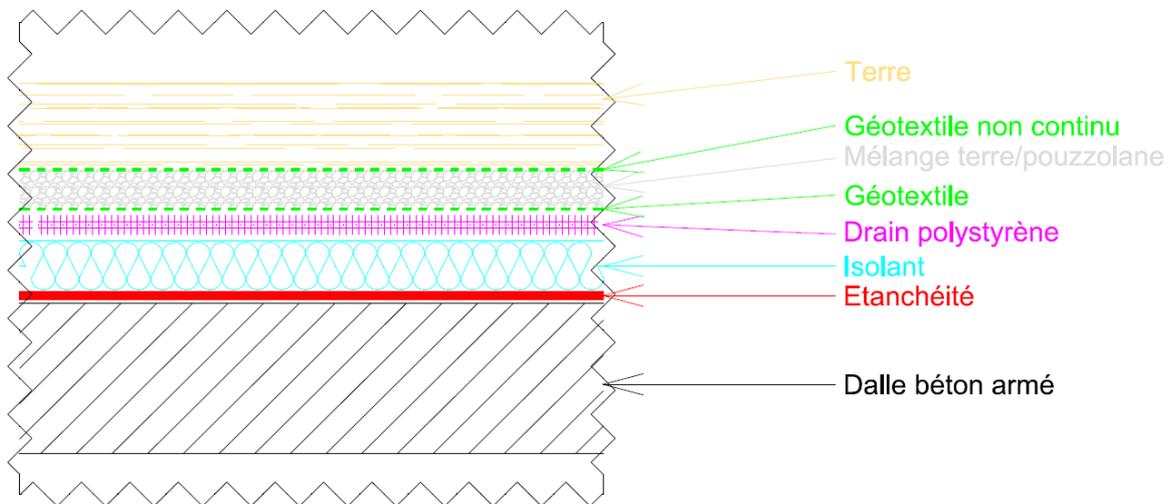
Les relevés montrent un complexe comme suit :

Ce complexe présente 2 géotextiles, mais le plus haut n'est pas continu (déchiré ou mal posé ?)

En dessous il y a une couche de terre plus riche en pouzzolane que la partie supérieure : c'est peut-être une couche drainante supplémentaire polluée. Les 2 couches de terre sont donc impossibles à différencier, nous prendrons donc pour l'ensemble une masse volumique de 1800kg/m^3 . Il a été réalisé 5 sondages avec des couches de terre de :

L'épaisseur moyenne est donc d'environ 18cm. Il vient donc au calcul une charge permanente de 325kg : ce qui est inférieur à la charge théorique indiquée sur les plans.

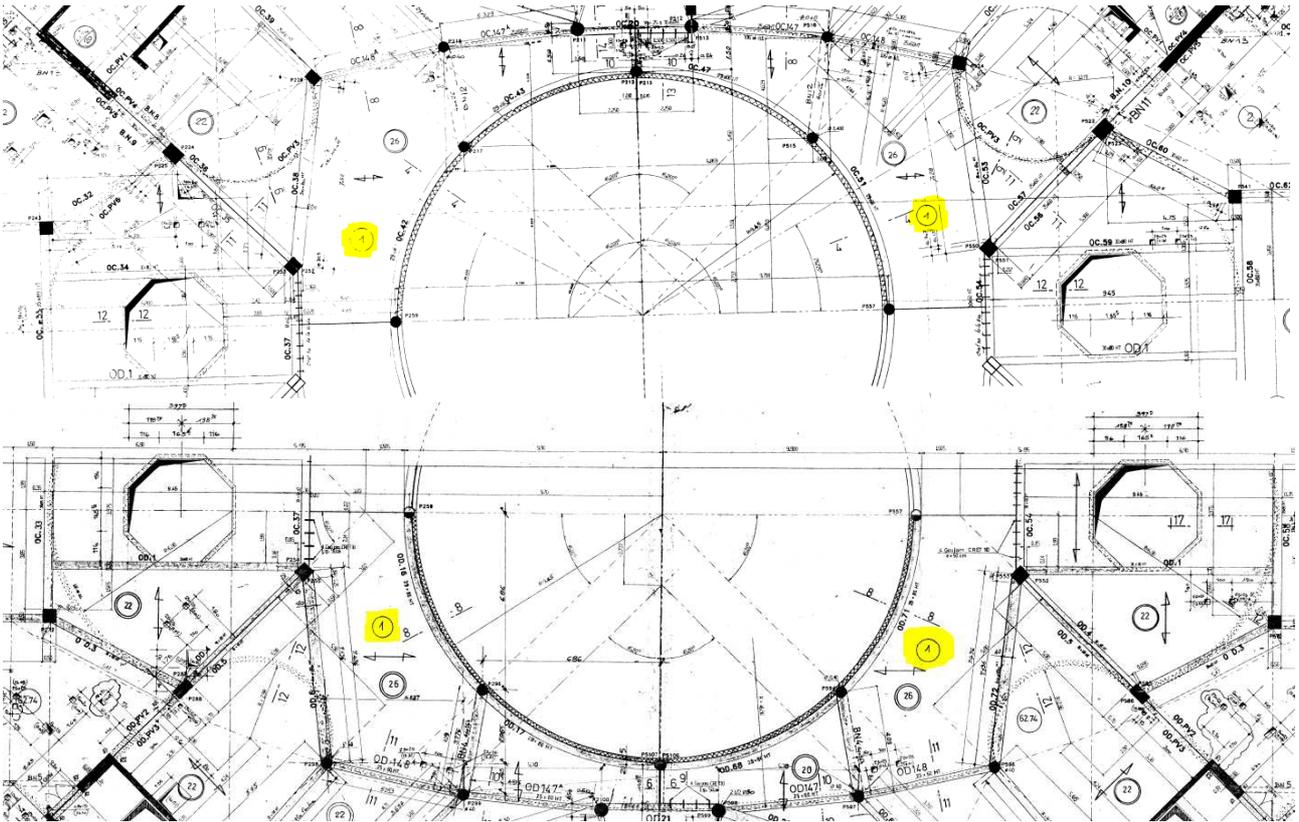
Extrait plan 01.D.S.30 haut de RdC (charges sur coursive RdC) :

Il a été réalisé 7 points de mesure de l'épaisseur de terre. 2 sondages creusés n'ont pas été mené au fond car il a été rencontré un grillage avertisseur rouge.

L'épaisseur moyenne est donc d'environ 26cm. Il vient donc au calcul une charge permanente de 468kg : **ce qui est très supérieur à la charge théorique indiquée sur les plans.**

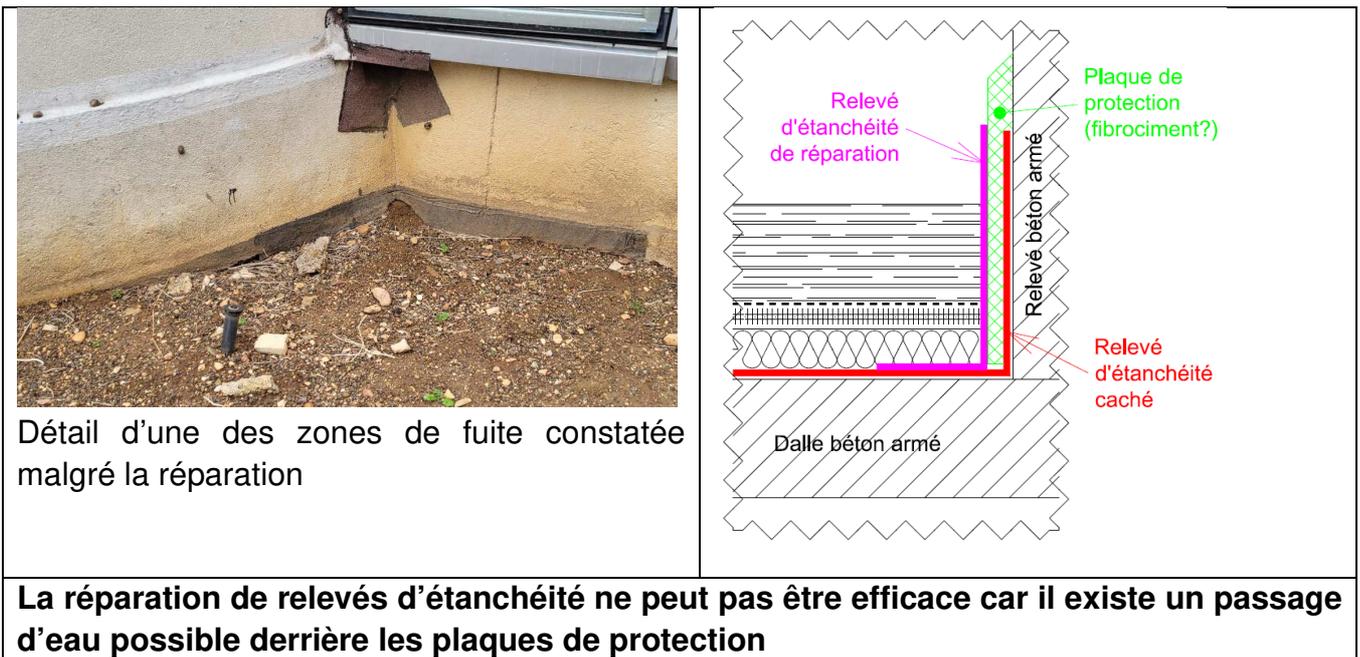
Hors de toute considération de charge, en tant que « sachant » au vu de nos constatations sur site, nous nous devons de signaler que l'étanchéité de ces terrasses est en fin de vie.

Il est admis que les toitures terrasses ont une durée de vie moyenne de 15 à 20ans sans entretien et de 25 à 30ans avec entretien. La construction datant déjà de plus de 25ans et l'étanchéité n'étant pas accessible pour son entretien (même les relevés sont couverts par des encoffrements), **nous préconisons de refaire ces étanchéités avant d'engager tout travaux sur les végétalisations car la durée de vie résiduelle de l'étanchéité est extrêmement faible** (des fuites sont déjà constatées et ne sont pas réparables).

De plus, le système d'étanchéité présent est effectué avec une isolation inversée : l'isolant est sur la membrane d'étanchéité au lieu d'être en dessous, si cette configuration permet de mieux protéger la membrane des racines, elle est thermiquement très défavorable. Lors de pluies ou d'arrosage, l'eau passe sous l'isolant et circule sur la membrane directement au contact de la dalle : cela évacue les calories et crée une importante déperdition de chaleur. La réfection de l'étanchéité avec une isolation classique améliorerait le bilan thermique.

Tous travaux de réfection d'étanchéité nécessiteraient l'évacuation complète des terres et si les aménagements sont faits avant, ils seraient détruits.

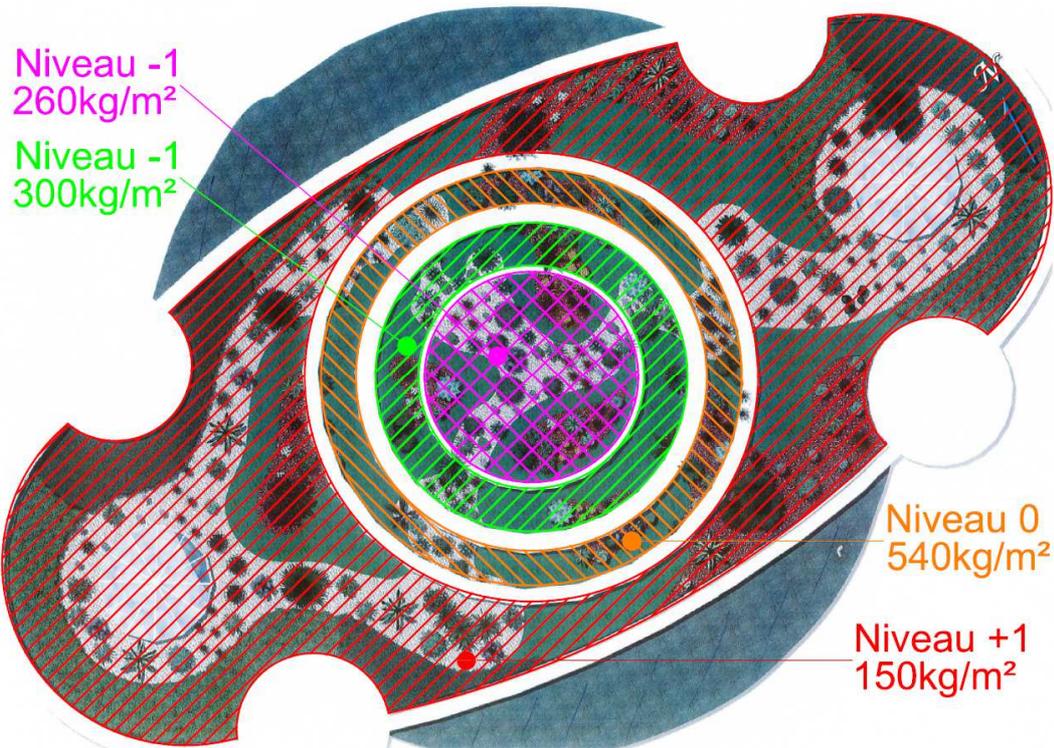
Les charges admissibles sont présentées ci-après en respectant le minimum des valeurs existantes ou indiquées sur plan :

La principale ambiguïté est au niveau 1 : la charge indiquée sur plan est trois fois moindre que celle effectivement constatée. Il nous est impossible de savoir si c'est une erreur :

- De conception : non prise en compte de la végétalisation
- De mise en œuvre : la végétalisation n'aurait pas dû être aussi importante
- D'écriture : le numéro de repérage de charge inscrit sur les plans est erroné

Dans ce cadre, même si la structure a subi sans dommage la charge actuelle, il ne nous est pas possible de garantir cette charge existante car il existe un document contractuel qui donne une valeur moindre, il faudra donc la réduire.

A part au niveau 0, tous les aménagements paysager nécessiteront un enlèvement de terre au moins équivalent à la charge ajoutée.
