## Intervention de prélèvement par carottage des enrobés bitumineux susceptibles de contenir des fibres d'amiante ou des Hydrocarbures Aromatiques Polycycliques

A INFORMATIONS GENERALES	
<b>A.1 DESIGNATION</b>	
Nature du site : <b>ENROBE ROUTIERS</b>	Adresse : <b>2 RUE VALENTIN HAUY 34500 BEZIERS</b>
Coordonnées GPS : <b>43.343788, 3.241229 43.344521, 3.240769</b>	
<b>A.2 DESIGNATION DU DONNEUR D'ORDRE</b>	
Nom : <b>CENTRE HOSPITALIER DE BEZIERS</b>	Documents remis : <b>Localisation des travaux</b>
Adresse : <b>2 RUE VALENTIN HAUY 34500 BEZIERS</b>	Moyens mis à disposition : <b>Aucun</b>
<b>A.3 EXECUTION DE LA MISSION</b>	
<b>Rapport N° : D2245723-1901</b>	Date d'émission du rapport : <b>10/09/2019</b>
<b>Le repérage a été réalisé le : 29/08/2019</b>	Accompagnateur : <b>Aucun</b>
<b>Par : OLIVIER FRANCK</b>	Laboratoire d'Analyses : <b>EUROFINS</b>
<b>N° certificat de qualification : DTI3553</b>	Adresse laboratoire : <b>75 chemin de Sommières 30310 VERGÈZE</b>
<b>Date d'obtention : 12/02/2019</b>	Numéro d'accréditation : <b>1-5922</b>
<b>Le présent rapport est établi par une personne dont les compétences sont certifiées par :</b>	Organisme d'assurance professionnelle :

Repérage Am

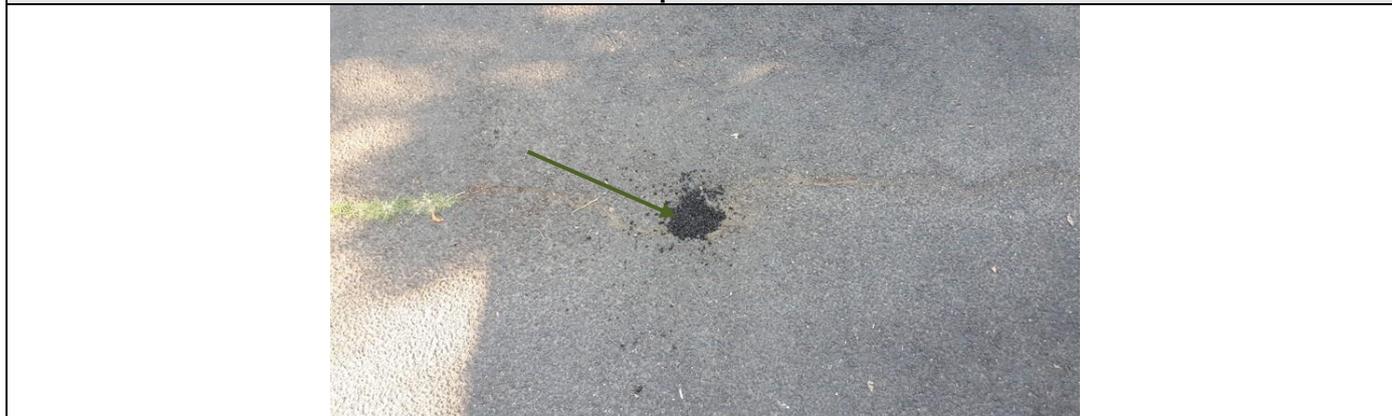
**ANNEXE 1 – FICHE D'IDENTIFICATION ET DE COTATION**
**PRELEVEMENT : P001**

Nom du client	Numéro de dossier	Localisation
<b>CENTRE HOSPITALIER DE BEZIERS</b>	D2245723-1901	Point C1 Point GPS : 43.343788, 3.241229
Matériau	Date de prélèvement	Nom de l'opérateur
Enrobé	29/08/2019	<b>OLIVIER FRANCK</b>
Localisation	Résultat	
Revêtement bitumineux	absence d'amiante Valeur Hap < à 0,50 mg/kg

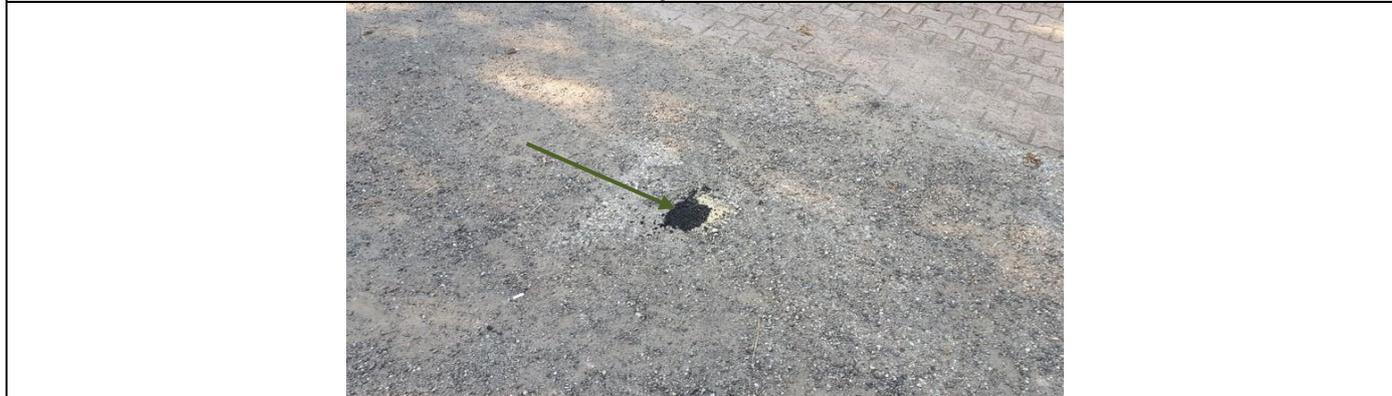
**PRELEVEMENT : P002**

Nom du client	Numéro de dossier	Localisation
<b>CENTRE HOSPITALIER DE BEZIERS</b>	D2245723-1901	Point C2 Point GPS : 43.344521, 3.240769
Matériau	Date de prélèvement	Nom de l'opérateur
Enrobé	29/08/2019	<b>OLIVIER FRANCK</b>
Localisation	Résultat	
Revêtement bitumineux	absence d'amiante Valeur Hap < à 0,50 mg/kg

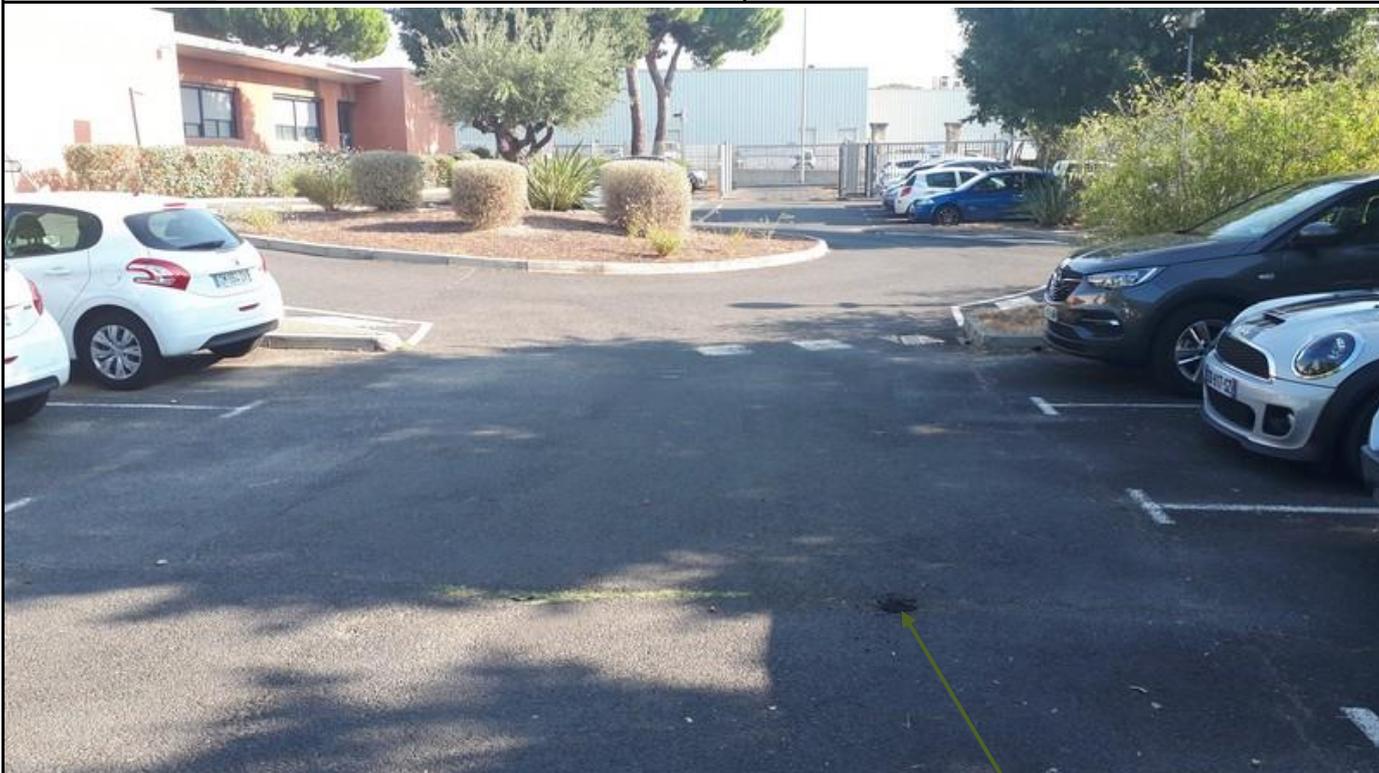
PLANCHE DE REPERAGE USUEL				Adresse :	2 RUE VALENTIN HAUY 34500 BEZIERS
N° dossier :	D2245723-1901				
N° planche :	1/2	Version : 1	Type : Photo		
Origine du plan :	DEKRA

**P001**  
 Revêtement bitumineux  
 Point C1  
 Absence d'amiante  
 Valeur HAP < à 0.50 mg/kg

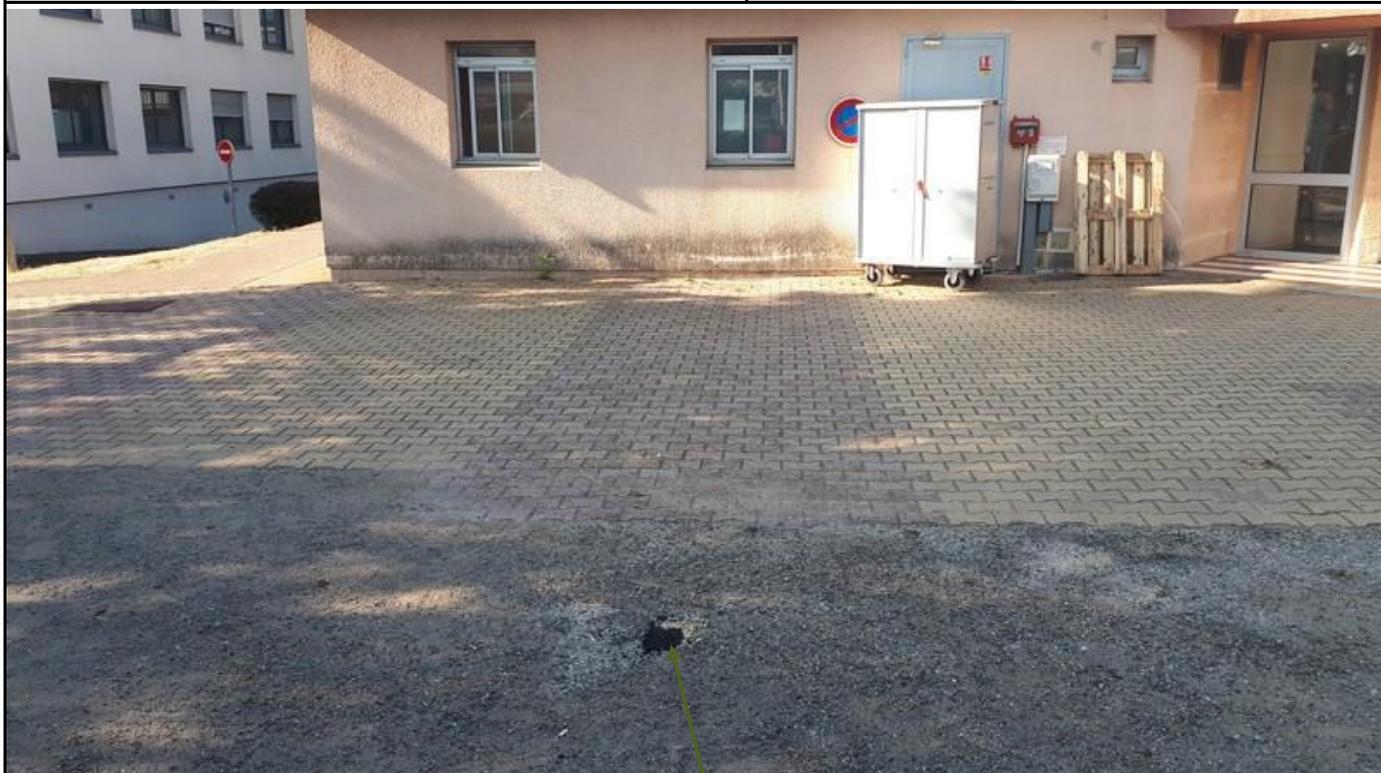
PLANCHE DE REPERAGE USUEL			
N° dossier :	D2245723-1901		
N° planche :	2/2	Version : 1	Type : Photo
Adresse :	2 RUE VALENTIN HAUY 34500 BEZIERS		
Origine du plan :	DEKRA		Localisation : Point C2

**P002**  
 Revêtement bitumineux  
 Point C2  
 Absence d'amiante  
 Valeur HAP < à 0.50 mg/kg
